Rasterelektronenmikroskopie mit EDX/WDX

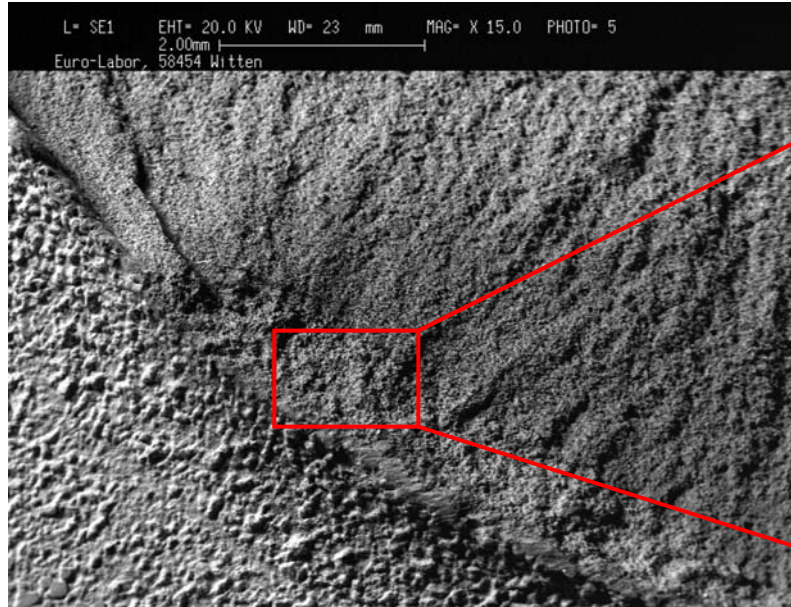
Gebrochener Schraubenkopf (Festigkeitsklasse 10.9)
 REM-Aufnahme der Bruchfläche

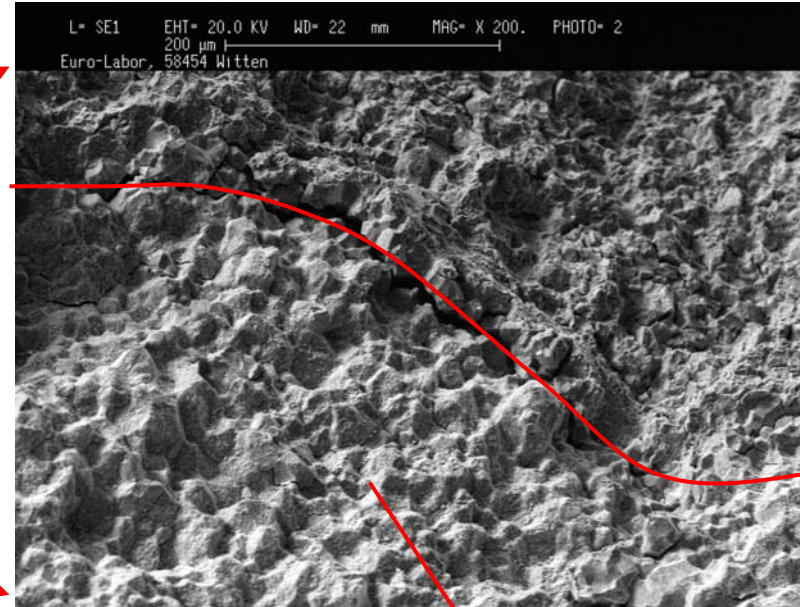
Detail der Bruchfläche
 interkristalliner Spaltbruch mit Belägen

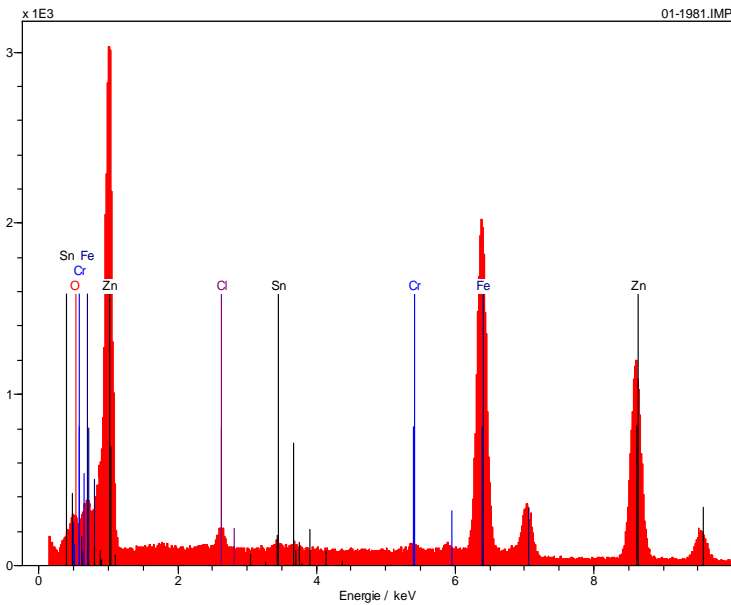
EDX-Analyse der belegten Bruchfläche von oben rechts
 erhöhter Zink-Gehalt

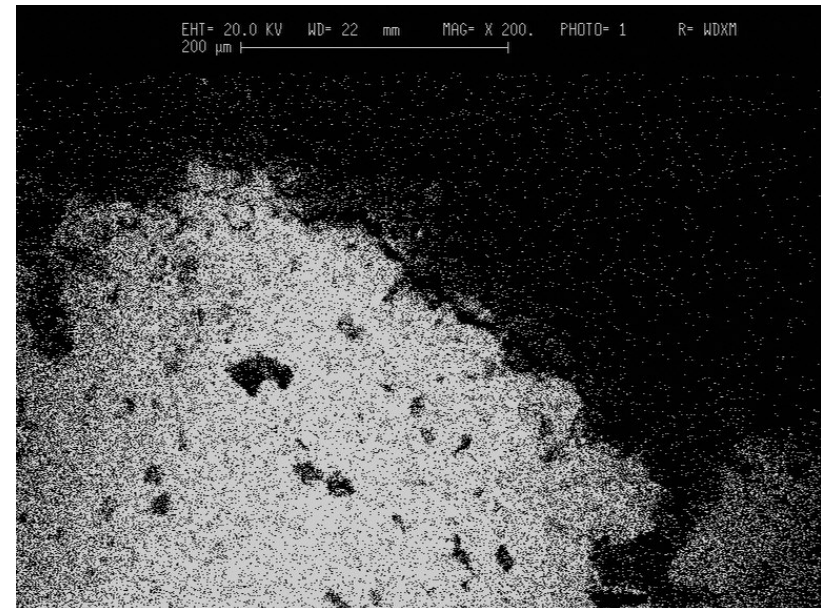
WDX-Analyse der belegten Bruchfläche von oben rechts
 Zink-Verteilungsbild (helle Fläche)
