# Schweißnahtuntersuchungen

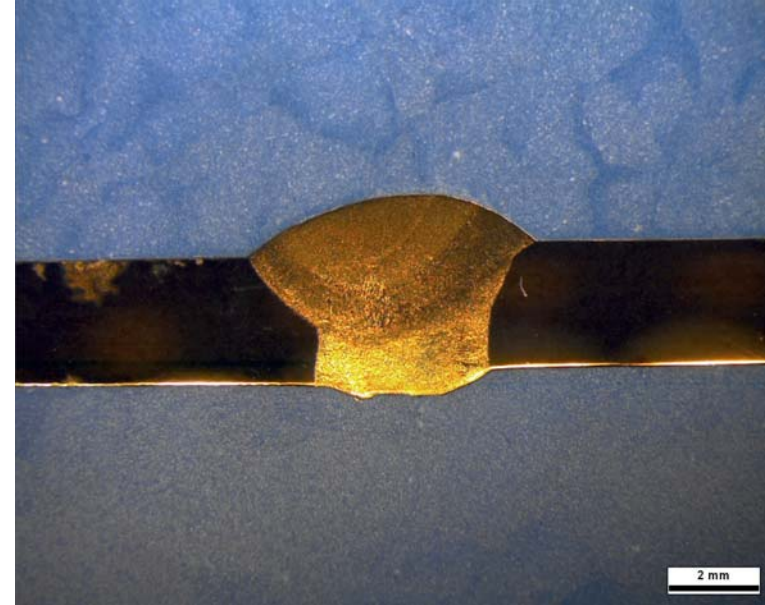
**Makroaufnahme Stumpfnah  
Werkstoff: Hastelloy C276**
